ETUDE DE MODERNISATION ET DE
REHABILITATION DE L'IRRIGATION
DE LA ZONE LITTORALE DE JBAIL

TRAVAUX DE REHABILITATION
A ENTREPRENDRE
SUR LES CANAUX D'IRRIGATION

TRAVAUX DE REHABILITATION A ENTREPRENDRE
SUR LES RESEAUX D'IRRIGATION

ORGANISATION DES NATIONS UNIES POUR L'ALIMENTATION ET L'AGRICULTURE
ROME, 1991

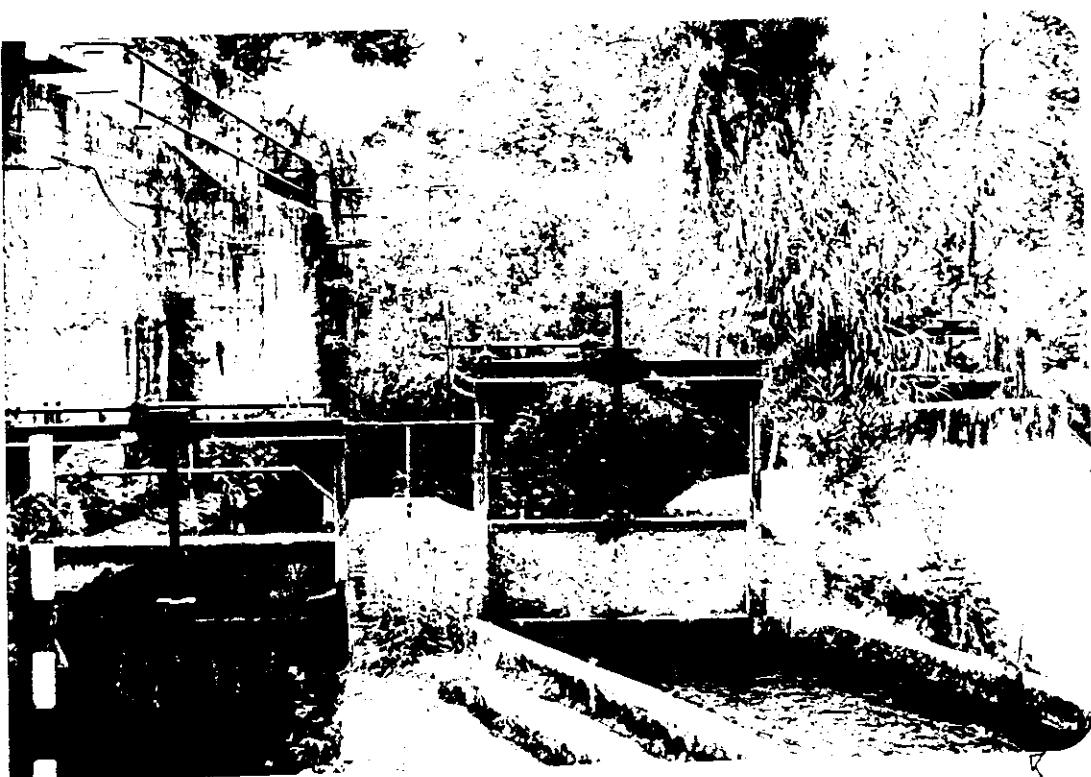
OUVRAGE DE PRISE

Trop-plein de l'usine déversant
dans la rivière et fonctionnant
uniquement en cas d'arrêt des
turbines

Actuellement, l'amont du barrage de dérivation est rempli d'alluvions jusqu'à la crête du déversoir et le canal principal n'est plus alimenté que par les eaux turbinées de l'usine; ainsi toute fluctuation dans le fonctionnement de l'usine est immédiatement ressentie dans le canal principal.
