ETUDE DE MODERNISATION ET DE
REHABILITATION DE L'IRRIGATION
DE LA ZONE LITTORALE DE JBAIL

TRAVAUX DE REHABILITATION
A ENTREPRENDRE
SUR LES CANAUX D'IRRIGATION

TRAVAUX DE REHABILITATION A ENTREPRENDRE
SUR LES RESEAUX D'IRRIGATION

ORGANISATION DES NATIONS UNIES POUR L'ALIMENTATION ET L'AGRICULTURE
ROME, 1991

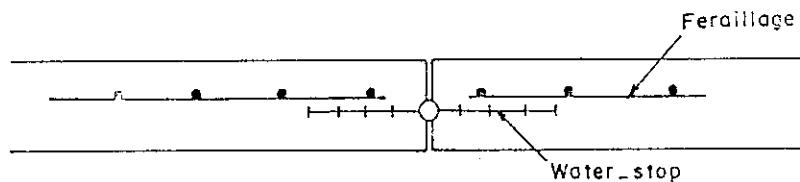
DETAILS DU JOINT D'ETANCHEITE

Cela dit, nous avons constaté qu'en plusieurs lieux, les joints de construction ont été omis ce qui a donné naissance à de petites fissurations dont le colmatage se fera par des produits d'étanchéité.

A installer dans les parois latérales et le fond à chaque arrêt de coulage, A condition que la distance entre 2 joints consécutifs ne dépasse pas 40 m.
